無人ヘリコプター（UAV）利用調査技術

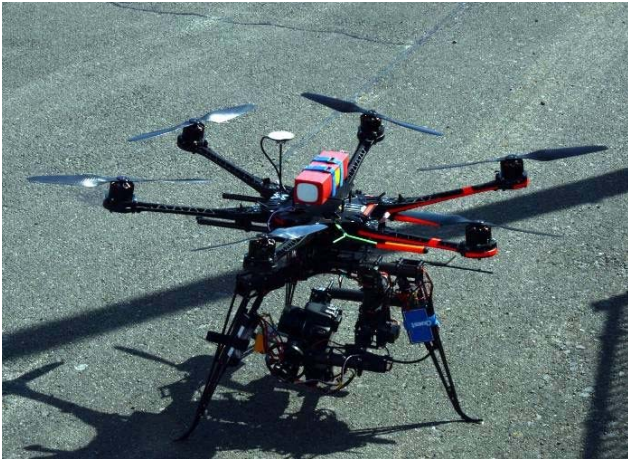
分類コード	(工法(調査技術)・機器・材料)			
関連分類コード				
事例集リンク	(有・無)			
問合せ先	会社名	㈱計測リサーチコンサルタント	TEL	082-899-5470
	部署	クリエイティブ事業部	FAX	082-899-5480
	住所	〒732-0029 広島県広島市東区福田 1-665-1		
	E-mail・URL	E-mail : kurashige@krcnet.co.jp	http://www.krcnet.co.jp	
内容	対象構造物	主にコンクリート構造物		
		鋼構造物		
	項目	コンクリートの損傷調査（ひび割れ等目視可能な損傷）		
		鋼構造物の劣化調査（錆、亀裂等目視可能な損傷）		
使用機器	無人ヘリコプター			
	デジタル一眼レフカメラ			
使用実績	湯山橋橋梁点検、本合海高架橋橋梁点検、新川水門点検調査			
<p>[調査技術の特徴]</p> <p>本調査技術は、無人ヘリコプター（UAV）を用いたコンクリート等の目視調査方法です。主な調査手順は以下の通りです。</p> <ol style="list-style-type: none"> ①画像取得：UAVにデジタル一眼レフカメラを搭載し、高解像度の写真を撮影します。 ②オルソ画像作成：撮影した写真からオルソ画像を作成します。 ③三次元モデル作成：写真解析により三次元モデルを作成します。 ④損傷図作成：作成したオルソ画像と弊社開発ソフトを用いひび割れ等の損傷を入力します。 <p>本技術の特徴は、UAVにより近接目視が困難な構造物の損傷を調査することができます。また、成果品として画像を作成するため、情報共有や経年変化に利用できます。</p>				
<p>[調査機器の仕様]</p> <p>本機器の仕様を以下に示します。</p> <p>機体重量：3kg 搭載重量：3.5kg 対空安定性：10m/s 飛行時間：～10分</p> <p>デジタル一眼レフカメラ搭載</p> <p>撮影画像を地上から確認可能 GPSによる自動制御可能</p>

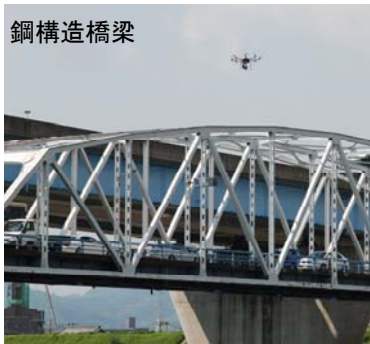
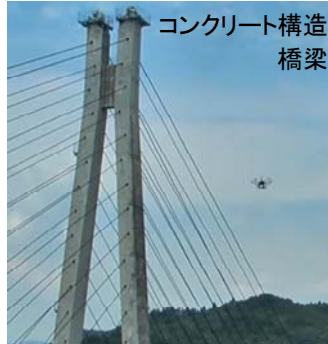
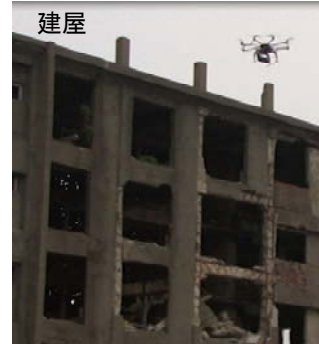
[適用事例]

通常目視点検が困難な箇所

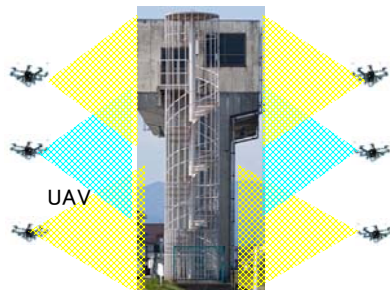
水門撮影事例

■撮影計画（成果品質・周囲環境に留意し撮影計画検討）

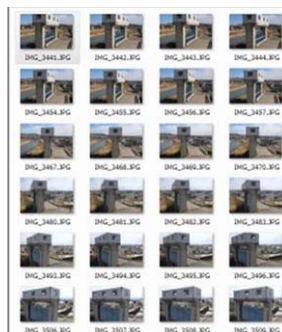
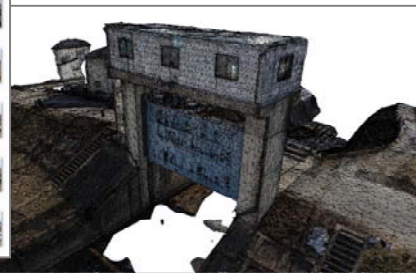
■画像取得（UAV操縦者とカメラ撮影者の二人で撮影） → ■三次元モデル（寸法取得可能）
