クリーンレーザー工法

分類コード	(工法(システム)・機器・材料)			
関連分類コード				
事例集リンク	(有 無)			
問合せ先	会社名	一般社団法人クリーンレーザー工法協会	T E L	045-222-0859
	部署		F A X	045-222-3456
	住所	〒224-0032 神奈川県横浜市都筑区茅ヶ崎中央 50-17 C.M Port 1F		
	E-mail・URL	E-mail: info@cleanlaser-cma.or.jp	URL: https://cleanlaser-cma.or.jp	
内容	対象構造物	鋼構造物及びコンクリート構造物		
	項目	レーザー照射による塗膜・錆・塩分の除去		
	使用機器	高出力モデル「CL1000」		
使用実績	公共工事にて 10 件採用

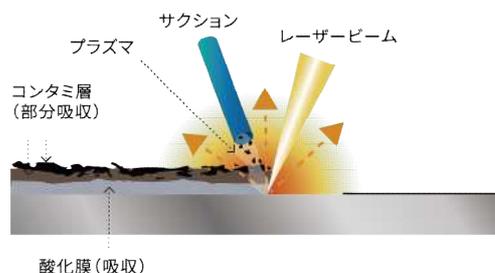
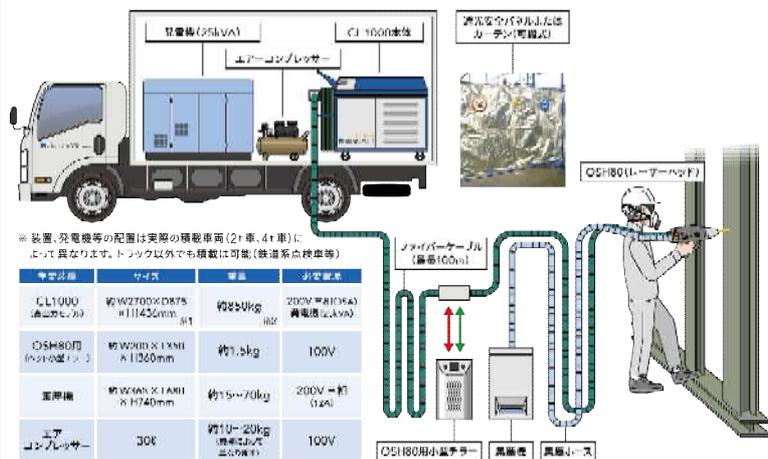
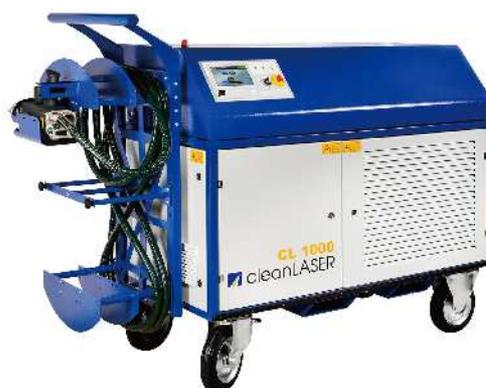
●クリーンレーザーシステムについて

レーザーを金属等に付着した有機性対象へ照射、高密度のレーザーを吸収した塗膜等の付着物は気化します。レーザーはクリーニングに適切なスポットサイズ且つ独自の短パルス発振で照射されるため、母材への熱影響は最小限に抑えられます。気化した付着物は同時にバキュームにて吸引されフィルターを介して処理されます。

※1 両側にヘッド固定時の最大寸法 ※2 ファイバー長によって前後します

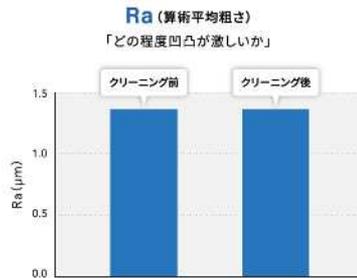
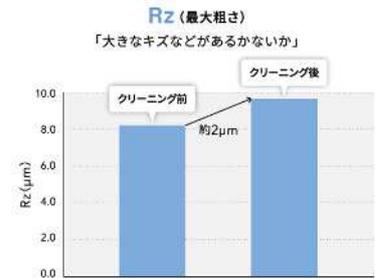
< レーザー照射によるアンカーパターンへの影響 >

- 表面粗さ Ra (表面凹凸変化の激しさ)
 - …同程度でアンカーパターンに影響を与えない
- 表面粗さ Rz
 - (Ra では検出できなかった最大粗さ変化)
 - …約 2 μ m 以下とアンカーパターンに影響を与えない

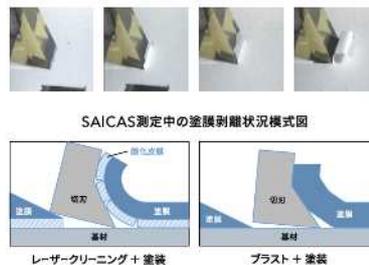
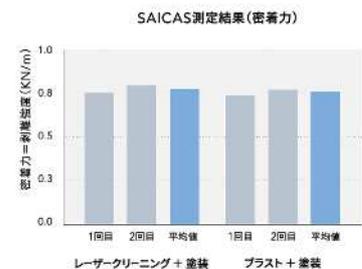
< 密着性について >

SAICAS による基材と塗膜の密着力は、ブラスト処理とレーザークリーニング処理と同程度で塗膜の密着性に問題はない
