無機形塗料および無機有機ハイブリッド塗料の紹介

無機形塗料と塗膜性能

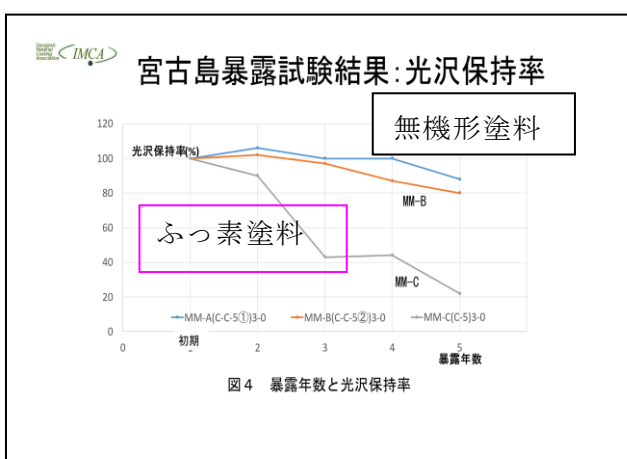
図1 オルガノポリシロキサン

図2 オリゴマーの架橋模式図②

当協会では、樹脂成分中にオルガノポリシロキサンを90%以上含有する塗料と規定

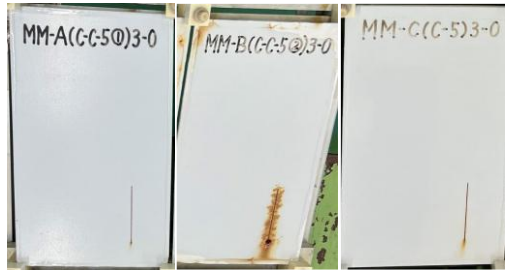
図6 暴露試験板 5年暴露後

IMCA 宮古島暴露試験結果：暴露試験板 5年後

表3 その他試験結果

MM-A(C-G-5①)3-0	MM-B(C-G-5②)3-0	MM-C(C-5)3-0	備考
付着力試験 (N/mm ²)	3年	10.96	9.96	13.23	プルオフ法
		素地/接着剤⑤ 接着剤⑤	接 素地/接着剤⑤ 接着剤⑤	接 素地/接着剤⑤ 接着剤⑤	剥離層
白亜化	3年	0(なし)	0(なし)	1	テープ法
	5年	0(なし)	0(なし)	2	
塗膜の外観 4年	さび	0	0	0	JIS K 5600B -1~5
	はがれ	0	0	0	
	われ	0	0	0	
	ふくれ	0	0	0	
	かぶりさび 流れ(mm)	0	10	0

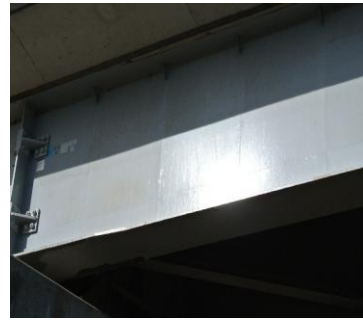
図11 ウェブ太陽光線反射

- 確認日 : 2024年11月24日
 - 試験塗装 : 1995年
 - 経過 : 29年
 - 塗装仕様 : 3種ケレン
下塗 変性エポキシ樹脂塗料
上塗 無溶剤無機形塗料回塗り
- ⇒ 塗膜の外観:ふくれ、われ、はがれ、汚れなく 健全である。
ウェブ、下フランジ下面是光沢が残存しており、太陽光線を反射する。

IMCA 六間川橋試験塗装経過確認

IMCA 本州四国連絡高速道路
六間川橋試験塗装の状態確認

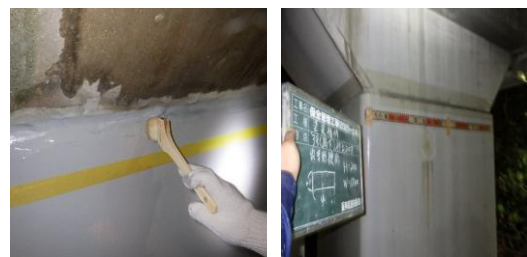
橋脚耐震補強鋼材と
コンクリートと境界部の止水

施工完了
